Mission 2 "SMBC x HAKUTO-R VENTURE MOON"

VENTURE 技術要因分析の報告会 MON Technical Cause Analysis

ミッション2に関する 技術的な要因分析のご報告

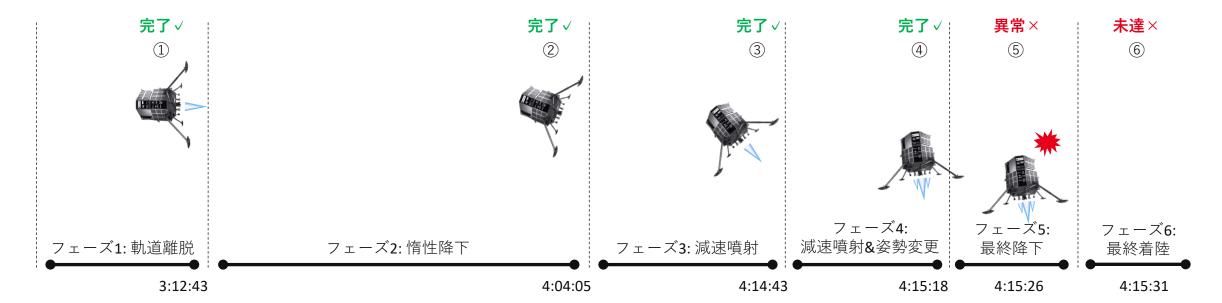
ランダーはフェーズ4を完了し、垂直姿勢を確立した状態で降下を続けたものの、着陸予定時刻の約2分前 に最終降下途中でテレメトリが途絶

① 2025/6/6 3:10:32 (JST)	完了✓	軌道離脱マヌーバを実施し、軌道離脱フェーズ(フェーズ1)を完了
② 2025/6/6 4:04:05 (JST)	完了✓	惰性降下フェーズ(フェーズ2)を完了
③ 2025/6/6 4:14:43 (JST)	完了✓	減速噴射フェーズ(フェーズ3)を完了 着陸誘導制御の制御モードが「Terminal Approach」に遷移し、遷移時は高度約2.8km、垂直速度約63m/s
④ 2025/6/6 4:15:18 (JST)	完了✓	減速噴射及び姿勢変更フェーズ(フェーズ4)を完了
⑤ 2025/6/6 4:15:26 (JST)	異常×	テレメトリが途絶。その時点の高度は約192m、垂直速度は約42m/s
⑥ 2025/6/6 4:15:31 (JST)	未達×	月面への衝突推定時刻。最終着陸の未達

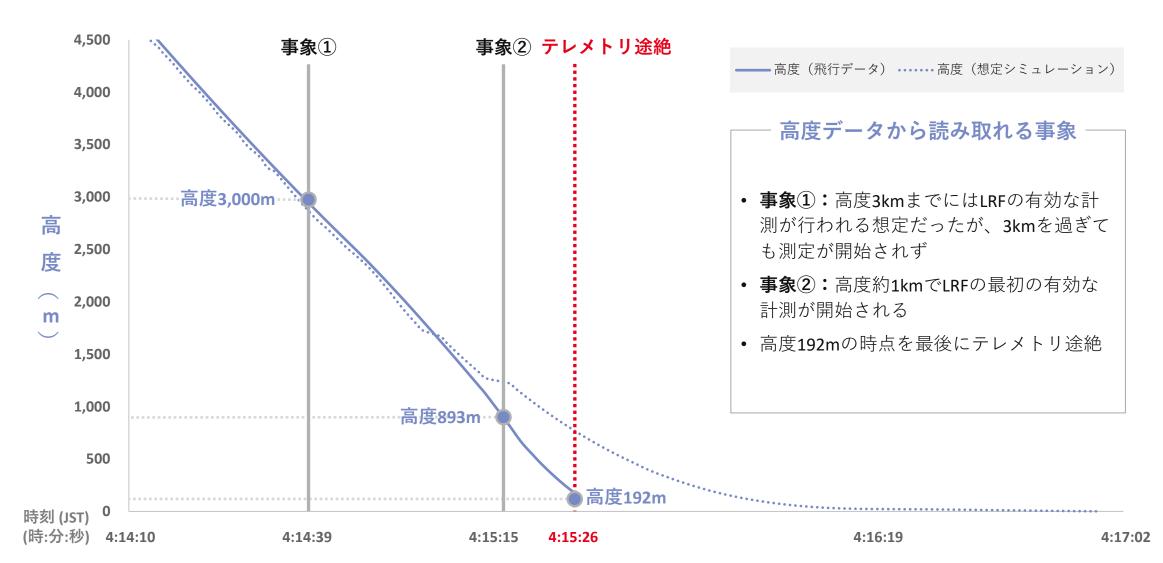
当初の計画では最低でも高度3km地点までにLRFの測距が開始されるべきところ、高度約1km付近まで有効な計測が開始されず。その後高度192mを最後にテレメトリが途絶

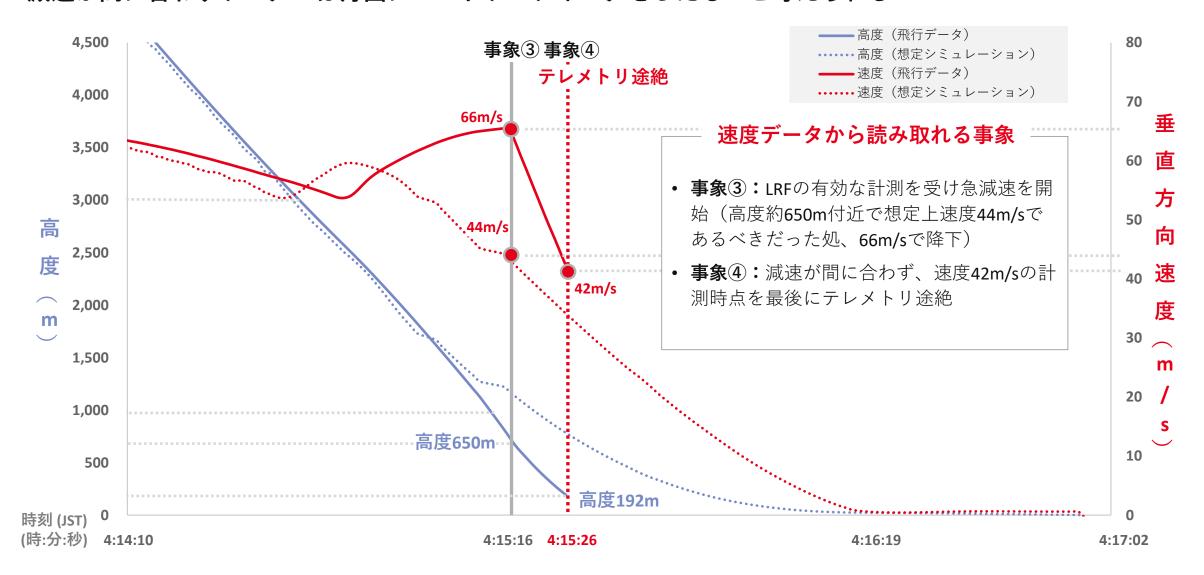
LRFの有効な測定開始を受け急減速を開始したものの、想定より速い速度からの減速だったため、最終的に減速が間に合わずランダーは月面にハードランディングをしたものと考えられる

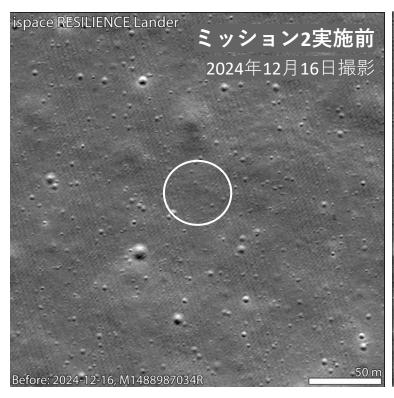
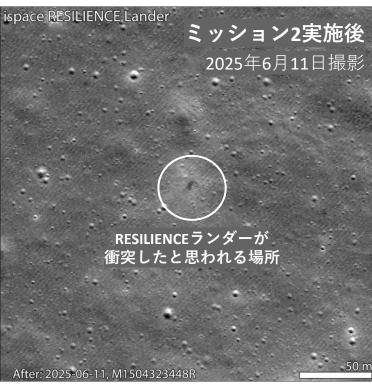
NASA⁽¹⁾月周回衛星の撮影により、目標着陸地点付近に新たな地形変化(直径約16mのクレーター)を確認

- 北緯60.44度・西経4.6度の地点に衝突
- クレーター上の地形変化(直径約16m) が確認される
- 衝突地点は、目標着陸地点から南に約 282m・東に約236mの地点

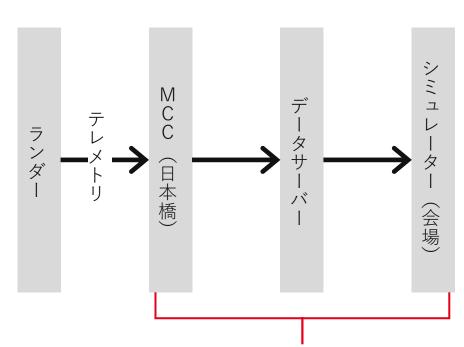
データの流れ

シミュレーターに表示されたデータは、実際に当社管制室(以下、MCC)で受信されたテレメトリの正確な データに基づくものだが、テレメトリが欠損した際は独自に補間して表示する設計であった

MCCで受信したテレメトリをシミュレーターに反映させる間に数秒の誤差が生じることから、シミュレーターでは数秒毎にテレメトリを表示する設定
